# COMUNE DI PRATA D'ANSIDONIA

## PIANO DI RICOSTRUZIONE Tussio / San Nicandro

B/C.1 Relazione di progetto

marzo 2015

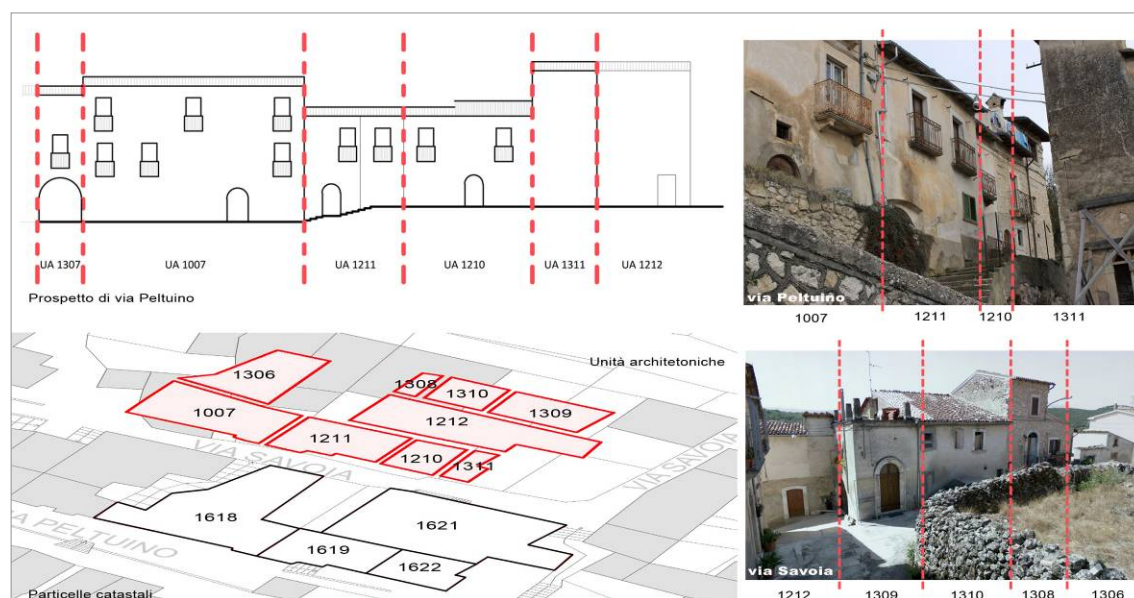
**Fig. 1.1 - Esempio di individuazione delle unità architettoniche**

Ad ogni unità architettonica è stato assegnato un numero di identificazione riportato nella stessa tavola, come evidente dalla figura sottostante. La prima cifra differenzia i nuclei urbani, le altre cifre corrispondono ad un numero progressivo che distingue un'unità da un'altra. L'insieme delle cifre determina un codice numerico univoco per tutti e quattro i nuclei.

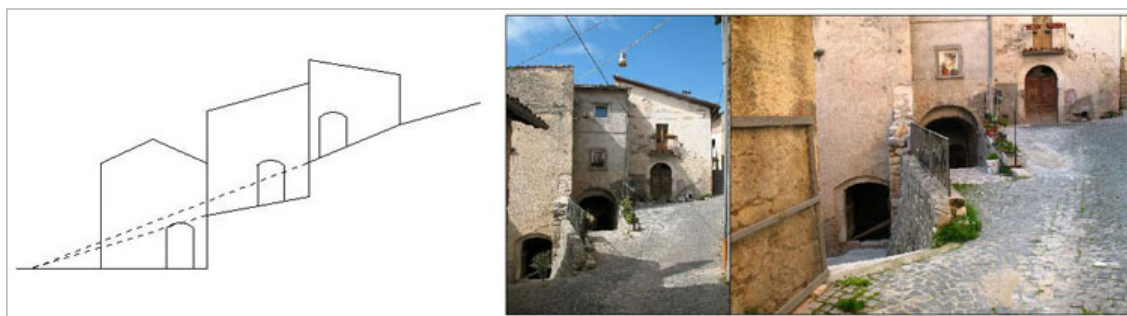
**Fig. 1.2 - Schema di organizzazione degli edifici in relazione all'orografia del terreno**

**Tussio.** Data la particolare morfologia del nucleo urbano è risultata particolarmente complessa la determinazione esatta dei numeri dei piani. A tal proposito nei casi in cui l'abitazione si affaccia su due strade, disposte ad altezze diverse, il numero rappresenta i piani che si contano dalla via principale. L'altezza massima che viene raggiunta è di quattro piani, ma la maggior parte degli edifici sono costituiti da due o tre piani, nella misura pari, rispettivamente al 25% e al 57%. È inoltre molto evidente che, eccetto in alcuni casi come le chiese che sono a struttura unitaria, gli edifici indicati come ad un solo piano sono quasi tutti assimilabili a manufatti non adibiti alla residenza, come garage, annessi in muratura, fienili, ecc.

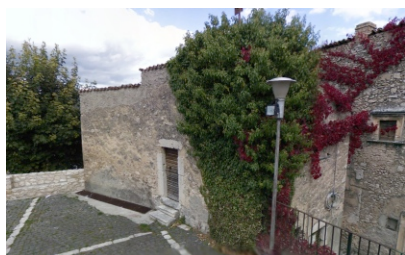
#### Ex forno comunale

E' parte del tracciato semicircolare delle mura dell'antico castello che dovevano cingere la piazzetta antistante la Chiesa. E' stato utilizzato come forno comunale fino agli anni '60 per poi essere utilizzato negli anni successivi come spazio per piccole manifestazioni o incontri.

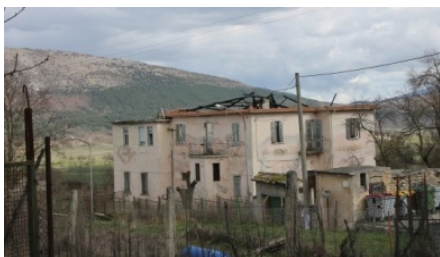
### **Asilo di Tussio**

Realizzato nel 1939 come asilo infantile gratuito e gestito da suore, presentava ampie sale, numerose stanze, una cappella ed esternamente giardino e orto. Fu chiuso dopo qualche anno e, riconvertito, funzionò dal 1977 al 1985 come casa famiglia per portatori di handicap. Dopo il 1985 fu abbandonato. E' stato interessato da un incendio che ne distrusse il tetto nell'aprile-maggio 2003.

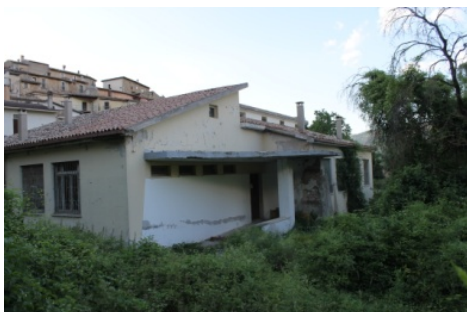
### **Scuola di Tussio**

Realizzata nella seconda metà degli anni '50, fu utilizzata come scuola elementare fino alla fine degli anni '70 quando venne chiusa per carenza di bambini in età scolare. Era utilizzata fino al 2009 come ambulatorio medico e seggio elettorale. Oggi versa in stato di abbandono.

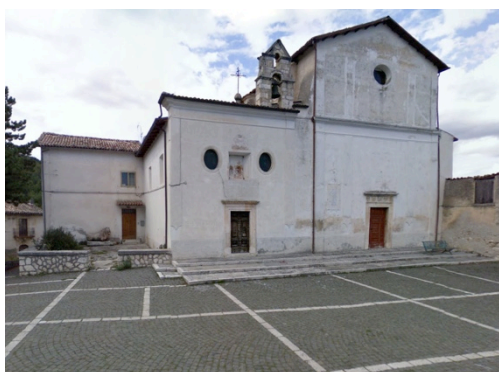
### **Chiesa di San Martino**

La quattrocentesca chiesa parrocchiale è stata dedicata a San Martino Vescovo. Eretta sul sedime e con i materiali di risulta del distrutto castello di Tussio, dal quale è stato recuperato con funzione di torre campanaria l'antica torre sommitale di difesa, a pianta circolare. La chiesa ad una sola navata presenta sei cappelle laterali con cinque altari. Dichiarata inagibile a causa del terremoto del 6 aprile 2009. Solamente l'oratorio è stato oggetto di interventi di riparazione.

**Tussio.** Tra gli edifici pubblici inseriti nella perimetrazione del centro storico di Tussio hanno subito danni consistenti i luoghi di culto. La Chiesa di San Martino, posta sulla piazza della Chiesa, è stata dichiarata inagibile, ha riportato danni alle volte e perdita di ammorsamento della facciata e della parete di fondo. Nel 2009 è stata oggetto di lavori di messa in sicurezza da parte dei Vigili del Fuoco per evitare il ribaltamento della facciata sulla piazza. Versa tutt'ora nella medesima situazione. Adiacente ad essa vi è la congrega di San Giuseppe, agibile e aperta al culto. Rimase chiusa solo nei mesi necessari a mettere in sicurezza la facciata della Chiesa di San Martino.

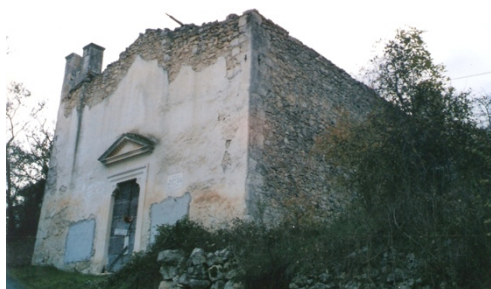
**Cappella di Santa Maria della Neve**

Cappella di piccole dimensioni situata all'ingresso nord dell'abitato di Tussio. E' stata costruita nel XIII secolo ad una sola aula rettangolare con annesso una ambiente nel retroaltare costruito nel XVII secolo. Ad oggi si presenta senza copertura, crollato da anni, restano in piedi solamente le mura perimetrali.

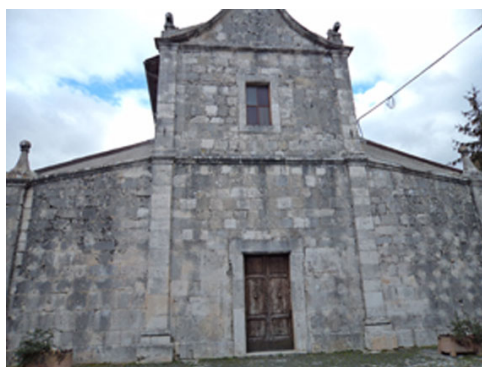
#### Chiesa di San Nicandro

Chiesa parrocchiale dedicata al santo protettore del paese, San Nicandro. Situata a sud-est dell'abitato, attorno alla quale si sviluppa l'impianto urbanistico originario. Dichiarata parzialmente inagibile è stata oggetto di interventi di riparazione attraverso il progetto "Una chiesa per Natale 2011".

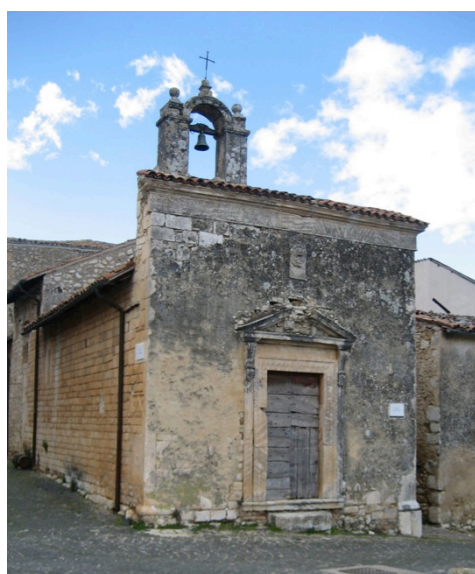
#### Chiesa di Santa Maria dei Raccomandati

Cappella, di proprietà comunale, prospiciente Piazza della Chiesa. Afferente alla chiesa parrocchiale. Nelle indagini successive al terremoto, in funzione dell'individuazione dello stato di agibilità degli edifici, non gli è stato attribuito alcun esito.

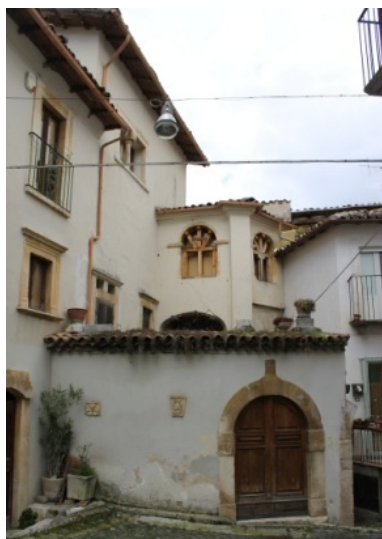
#### **Palazzo De Rubeis**

Tipico esempio della casa borghese dell'800, ha struttura portante in muratura ed è costruita da più corpi connessi tra loro articolati su quattro livelli di cui due seminterrati. Presenta decorazioni sia esterne che interne che costituiscono testimonianza della cultura scultorea dei vari secoli. Ha subito notevoli danni ed è stato dichiarato inagibile con esito E. E' stato oggetto di un intervento importante di messa in sicurezza.

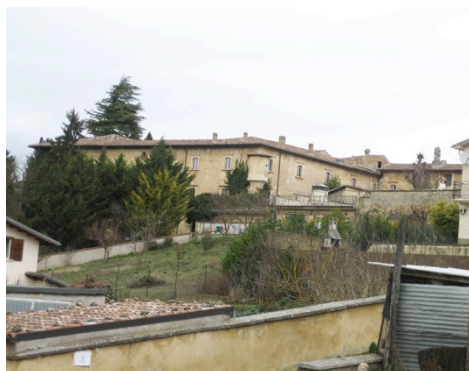
### Palazzo Cappa

Dimora della nobile famiglia Cappa, originaria dei dintorni de L'Aquila. Fu feudataria dei castelli di Bagno, Caporciano, Coppito, Tussio e ovviamente San Nicandro. L'edificio successivamente al terremoto ha subito notevoli danni, pertanto è stato classificato inagibile. All'interno del palazzo quattrocentesco, nelle cantine si trova l'unica attività commerciale presente nel centro abitato. Annessa all'edificio si trova la cappella per le funzioni religiose private.

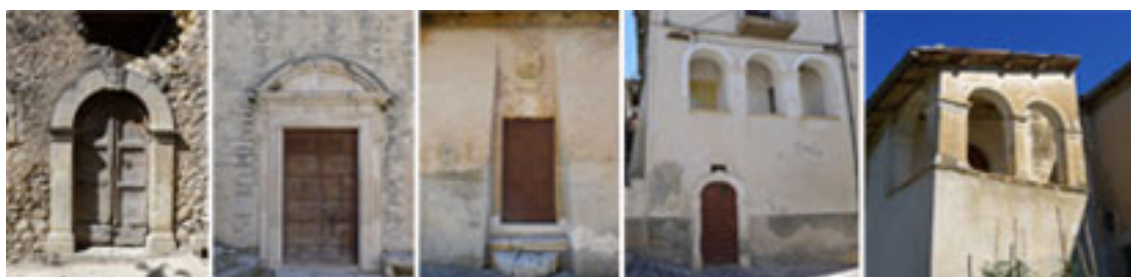
**Fig. 1.4 - Esempi di alcuni elementi architettonici di pregio (portoni, logge, altane)**

Molti degli edifici storici presentano elementi di pregio. Quest'ultimi individuati ai sensi dell'Intesa tra la Direzione Regionale per i Beni Culturali e Paesaggistici dell'Abruzzo e il Coordinamento dei Comuni del Cratere del 28 novembre 2013, n.2 per la definizione delle modalità di calcolo del contributo parametrico e sulla base delle *linee guida per l'identificazione degli elementi di pregio e per la progettazione degli interventi specifici nei centri storici*, predisposte dall'Ufficio Speciale per la ricostruzione dei Comuni del Cratere. Tali valori di pregio, come elementi di finitura (cornici modanate di porte e finestre), archi di contrasto tra gli edifici, elementi scultorei (stemmi, epigrafi, ecc) fontanili, edicole, sedute, profferli, muretti di contenimento a secco, ecc., per i quali sono previsti interventi specifici di restauro, ripristino o conservazione, costituiscono condizione di maggiorazione per la determinazione del contributo.

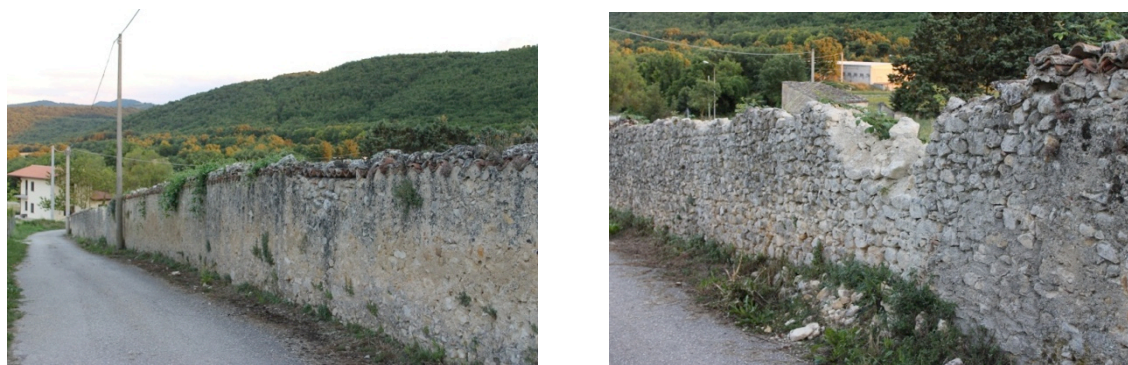
**Fig. 1.5 – Danneggiamenti in seguito agli eventi sismici**

Muro danneggiato dal sisma lungo Via Castelnuovo a San Nicandro

In merito ai muri danneggiati dal terremoto e franati sullo spazio pubblico, nel nucleo di San Nicandro è presente un crollo con materiale riversato sulla strada su Via Piè le coste, la strada, a seguito del sisma, è stata chiusa per mezzo di un'ordinanza sindacale al fine di evitare pericoli alla popolazione. Esso è oggetto di interventi già finanziati, ma non ancora realizzati. Un altro tratto danneggiato si trova su una diramazione di Via Castelnuovo, il muro, che cinge un'abitazione privata, presenta lesioni e mancanza di materiale in più punti, ha un'estensione lineare di circa 75 metri e un'altezza pari a circa 2 metri.

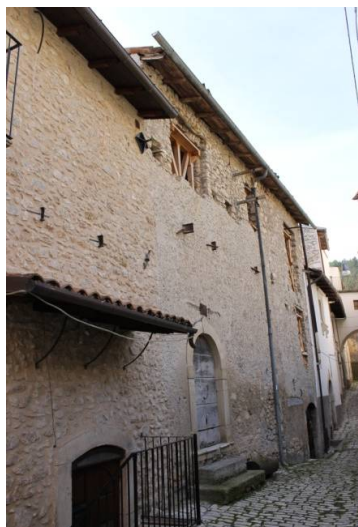
**Fig. 1.6 – Interventi di messa in sicurezza**

Edificio interessato da interventi di messa in sicurezza interna

Altri interventi puntuali di messa in sicurezza si trovano nella parte terminale di Via San Tussio e hanno riguardato gli ultimi livelli di edifici che in quella zona raggiungono anche i 4 piani. Un'altra importante operazione di messa in sicurezza ha riguardato un passaggio pedonale, costituito da scale coperte da arco, che collega Via San Tussio a Via Madonna in Gloria.

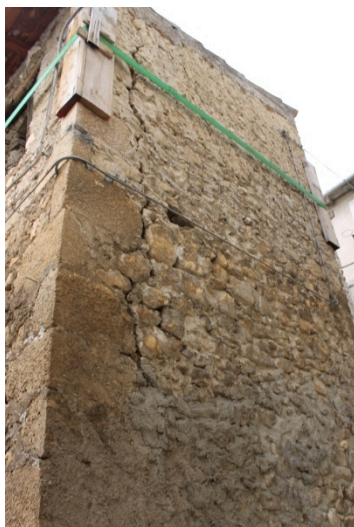
Cerchiatura dell'edificio

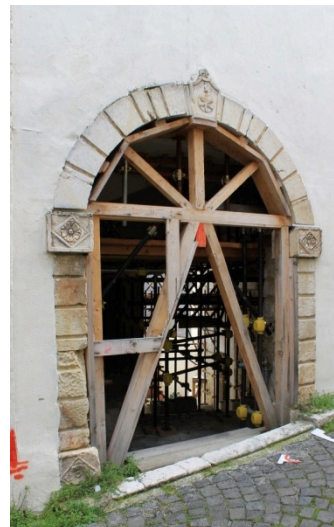
Centinatura di volta del sottopassaggio pedonale

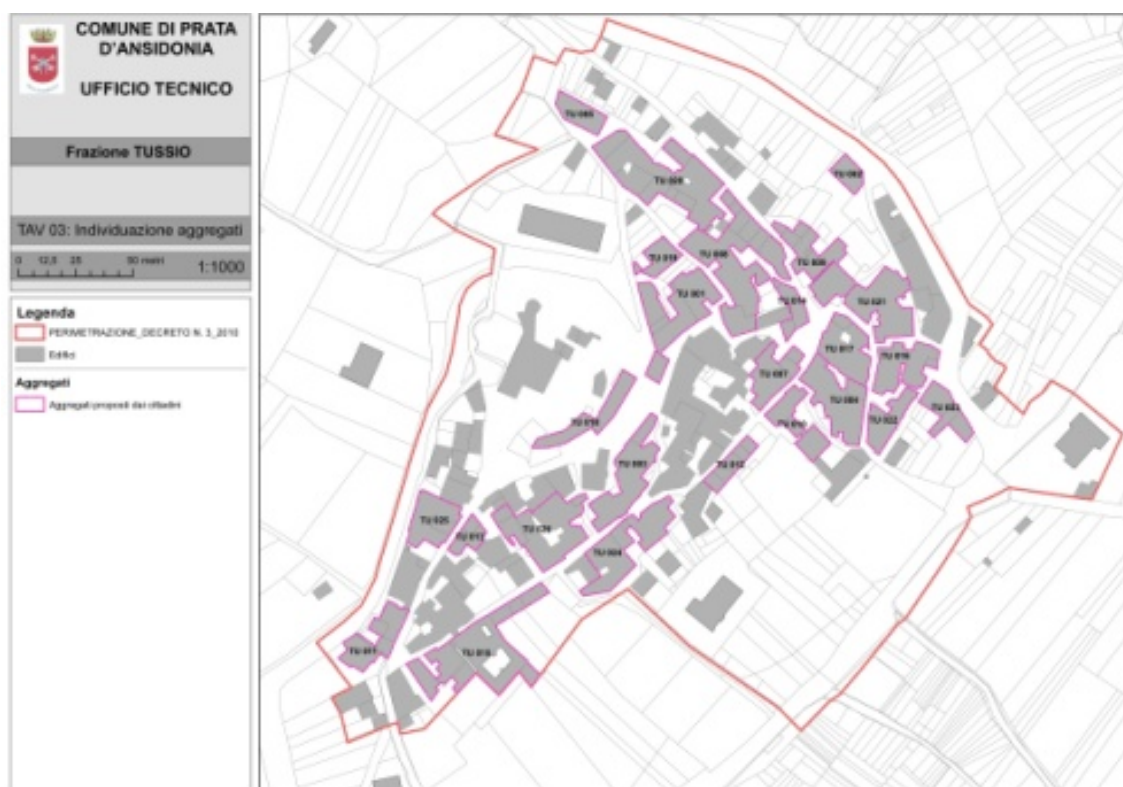
**Fig. 1.7a– Carte degli aggregati proposti dai cittadini - Ambito di Tussio**

aggregato da parte dei proprietari interessati e dopo avere eseguito un controllo preliminare sulla documentazione presentata e sulla congruità delle proposte ha richiesto ai proprietari tramite avviso, pubblicato all'albo pretorio il giorno 5 ottobre 2012, alcune integrazioni alla documentazione al fine di poter procedere tramite decreto sindacale alla individuazione e alla pubblicazione degli aggregati. Allegate all'avviso pubblico del 5 ottobre 2012 sono state pubblicate tre carte, una per ogni centro abitato (Prata, Tussio e San Nicandro), nelle quali sono riportate le proposte di aggregato presentate dai cittadini e il codice identificativo associato all'aggregato stesso. Nelle immagini seguenti sono rappresentate quelle relative ai nuclei di Tussio e San Nicandro.

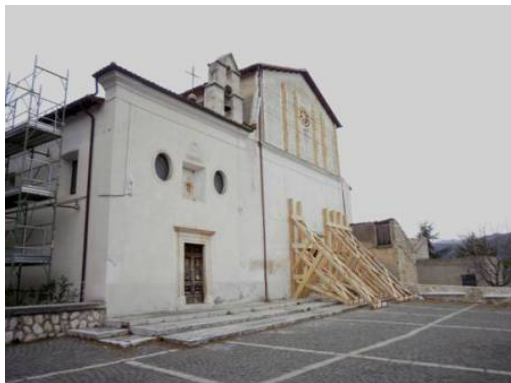
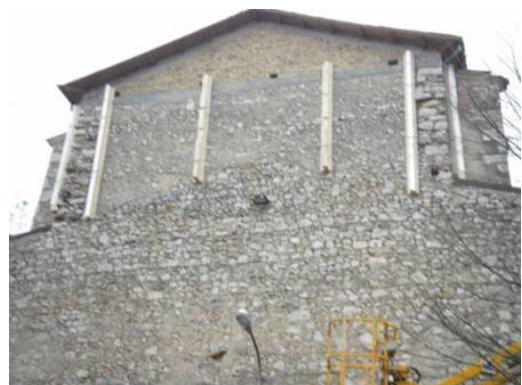
**Fig. 2.1 – Interventi di messa in sicurezza della Chiesa di San Martino a Tussio**

Puntellamento di facciata e della parete di fondo

Nel secondo triennio e precisamente nell'anno 2018 sono previsti interventi di consolidamento e restauro per la Chiesa di San Martino, oggi solo messa in sicurezza, ma inaccessibile, e la Chiesa della Madonna della Neve, inagibile; nel terzo triennio e precisamente nel 2020, sarà finanziata la Chiesa della Madonna di Loreto, fuori perimetrazione del Piano di Ricostruzione.
